Fagrapport skred

Detaljregulering E39 Lyngdal vest - Kvinesdal

NV Dokumentnummer: NV42E39LK-GEO-RAP-0006

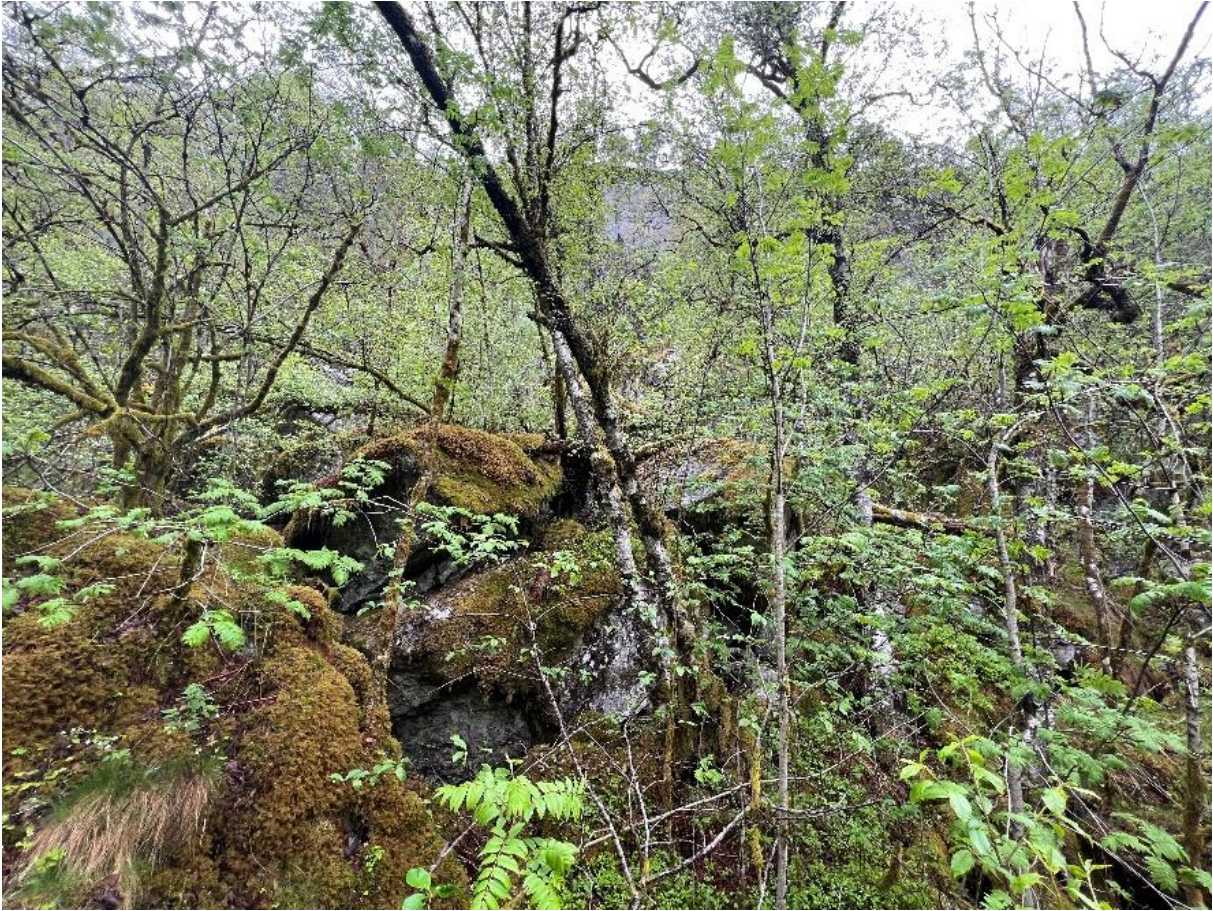
Figur 17: Urblokker nedenfor bergside i nordlig del.

Steinsprang: Den nordlige delen av veien (profil 22400-23450) berøres av aktsomhetsområde for snøskred og steinsprang. I dette området ligger det urblokker langsmed hele den steile bergsiden. Bergveggen er massiv og har lite sprekker, men har eksfoliasjonssprekker som ligger parallelt med veggen. I kombinasjon med et horisontalt sprekkesett danner dette enkelte store overhengende blokker, som potensielt kan løsne dersom de er avløste i bakkant. Det er ikke synlige tegn til skredaktivitet i form av ferske steinsprangavsetninger eller skader på vegetasjon, men steinsprang kan ikke utelukkes. Under arbeidet med foreliggende rapport ble veitraséen flyttet så langt østover som mulig i dette området, for å redusere faren for at steinsprang skal nå veien.

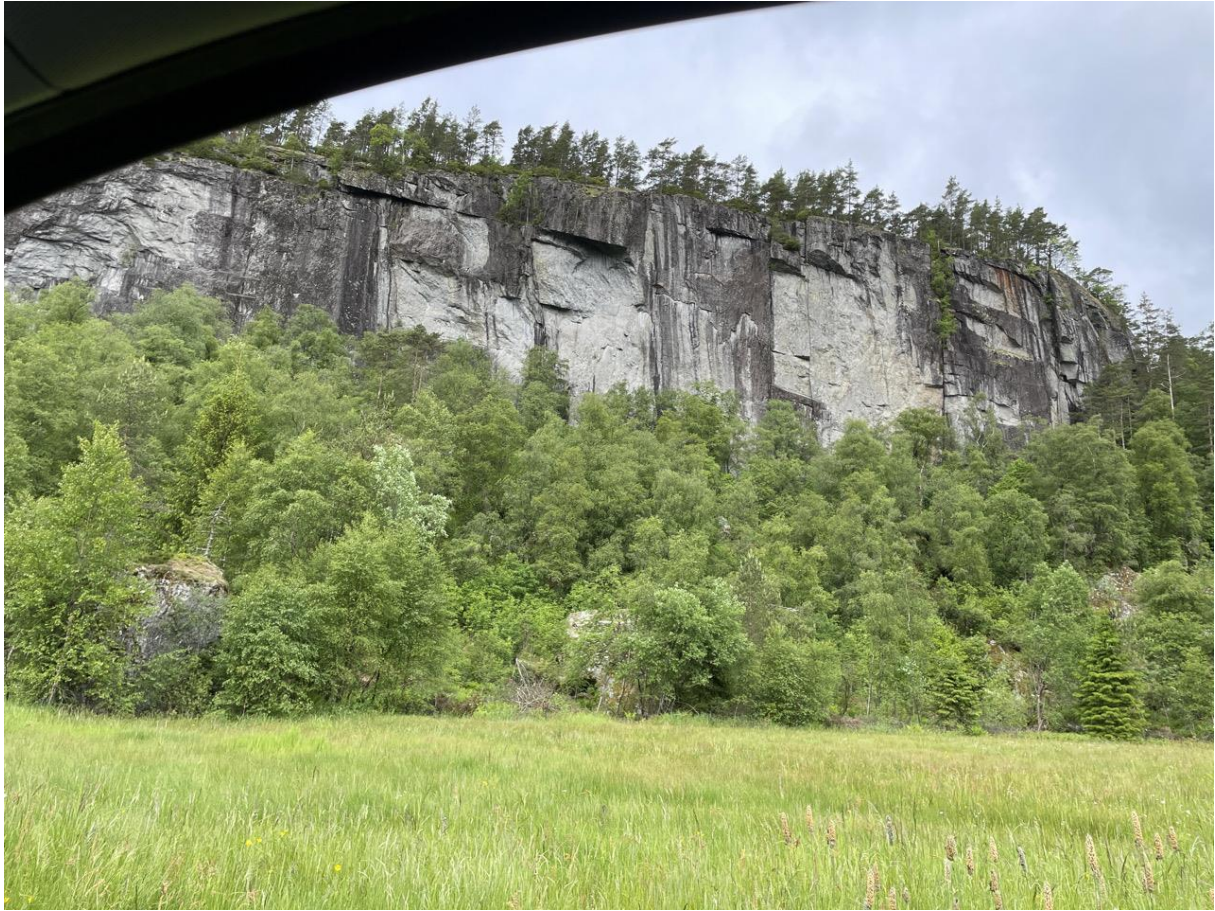
Figur 19: Nordlig område, viser bergsiden, med ur nedenfor.

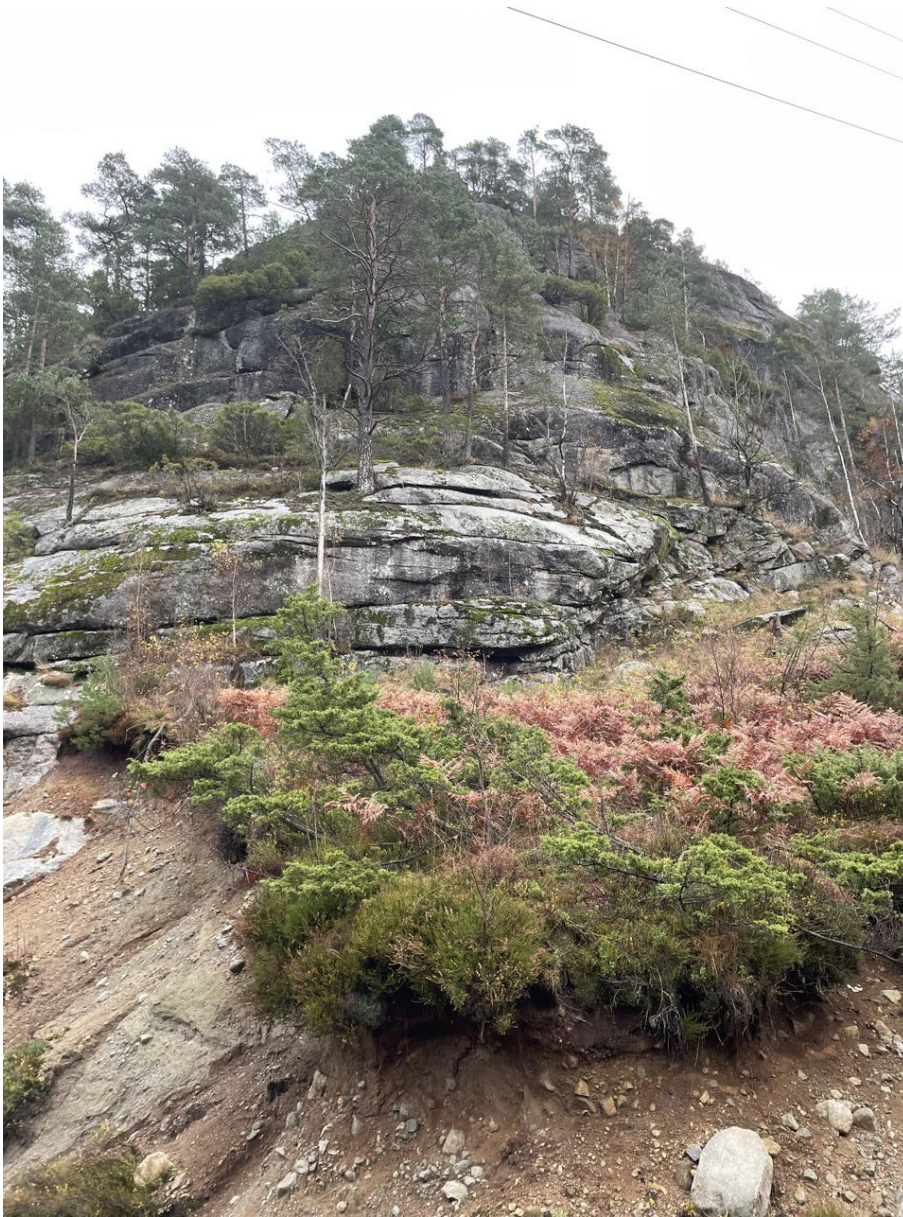
Figur 25: Antatt elveavsatt materiale, nedenfor steilere bergknaus. Bilde tatt i sør, ved profil 21500, retning øst.

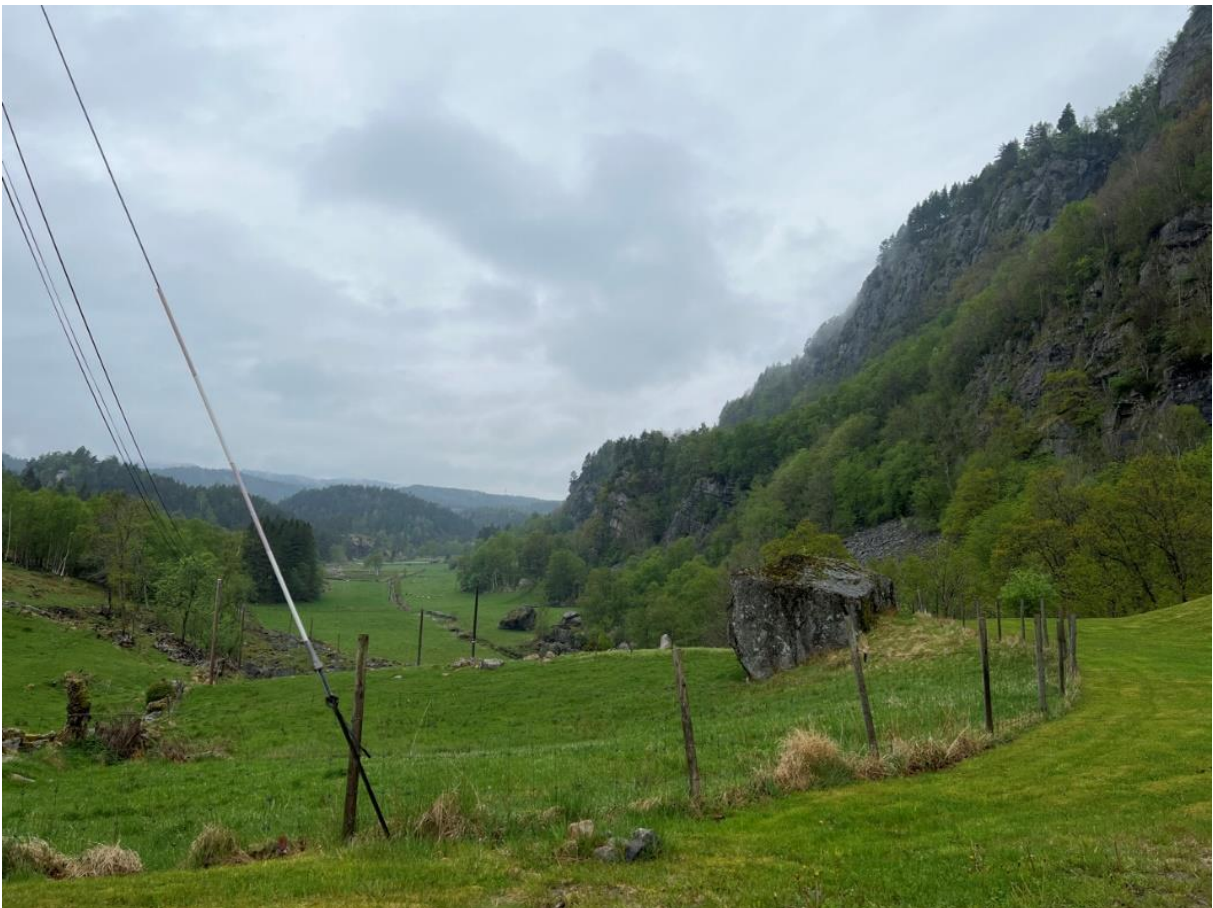
Figur 30: Bilde tatt retning NV. Viser store blokkavsetninger på jordet, og urfot tettere på siden.

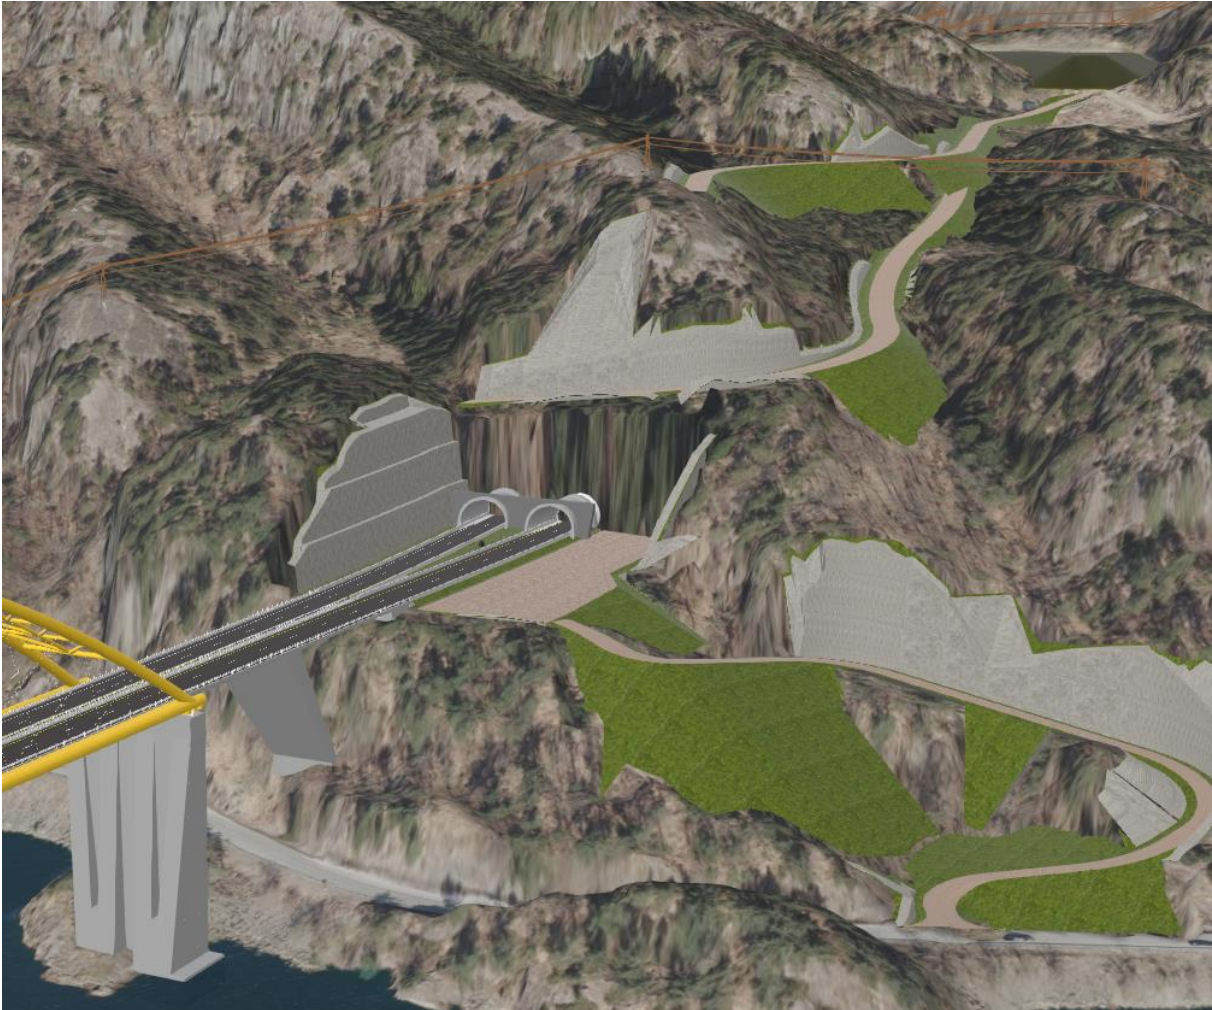
Figur 35: Påhugget slik det er vist i 3D modell. Sett mot nordvest. Skredfare for anleggsveier er ikke vurdert. Broa er vist som nettverksbuebro men kan også bygges som hengebro. Fundamenter for broa planlegges vertikale, og plassert der fylkesveien går i dag. Fylkesveien legges om ved behov, og etableres i skråningen nedenfor tunnelpåhugg.

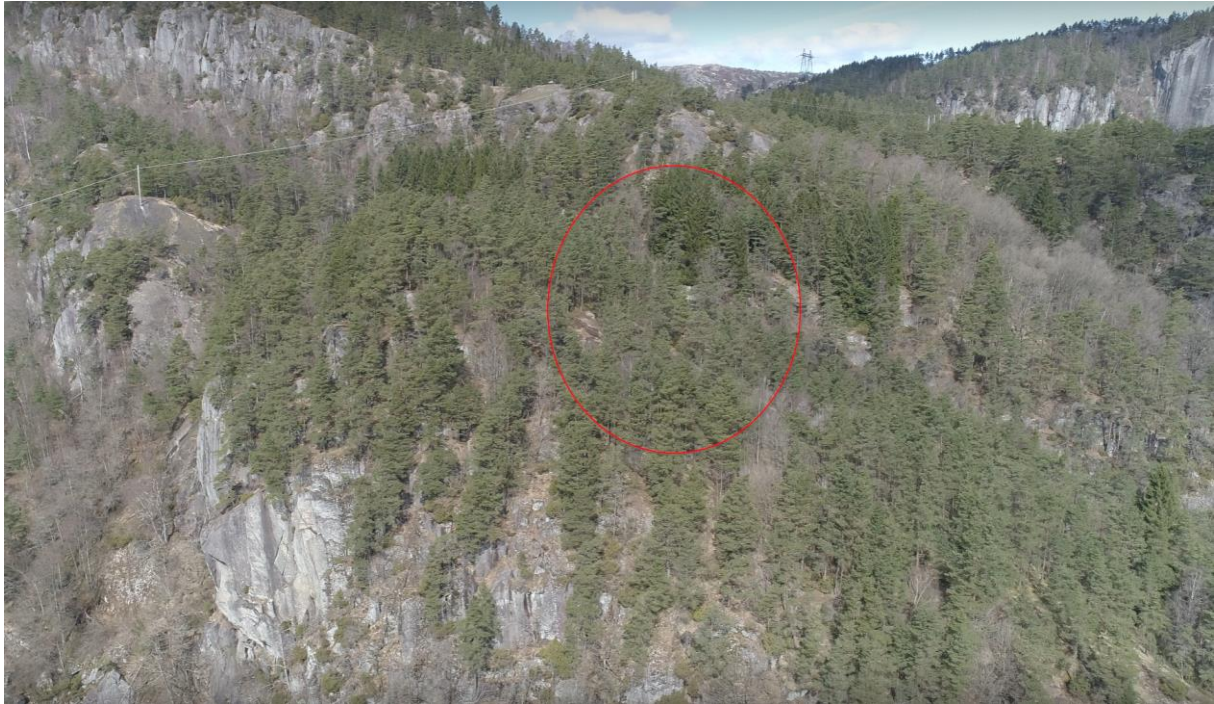
Figur 36: Påhugg legges i kollen, nedenfor høyspentlinjen. Påhugg omtrentlig avmerket med omriss.

Det sørlige påhugget til Refstiheitunnelen legges i en bratt kolle på ca. kote 80, se Figur 36. Skrenten som påhugget legges i består av svært massivt skuret berg, som strekker seg ca. 60-80 m ovenfor påhugget. Det er ellers tynt løsmassedekke eller bart berg i området, med unntak av rett foran påhugget. Her er det et søkk i terrenget med løsmasser i bunn. Det er vann/fukt langs bunn av kløften. Dreneringsveier følger på nedsidene av påhugget. Det vil bli en ca. 30 m høy skjæring mot vest, og det må forventes vannsig fra overliggende terreng her. Terrengoverdekningen rett innenfor påhugget er 25-30 m.

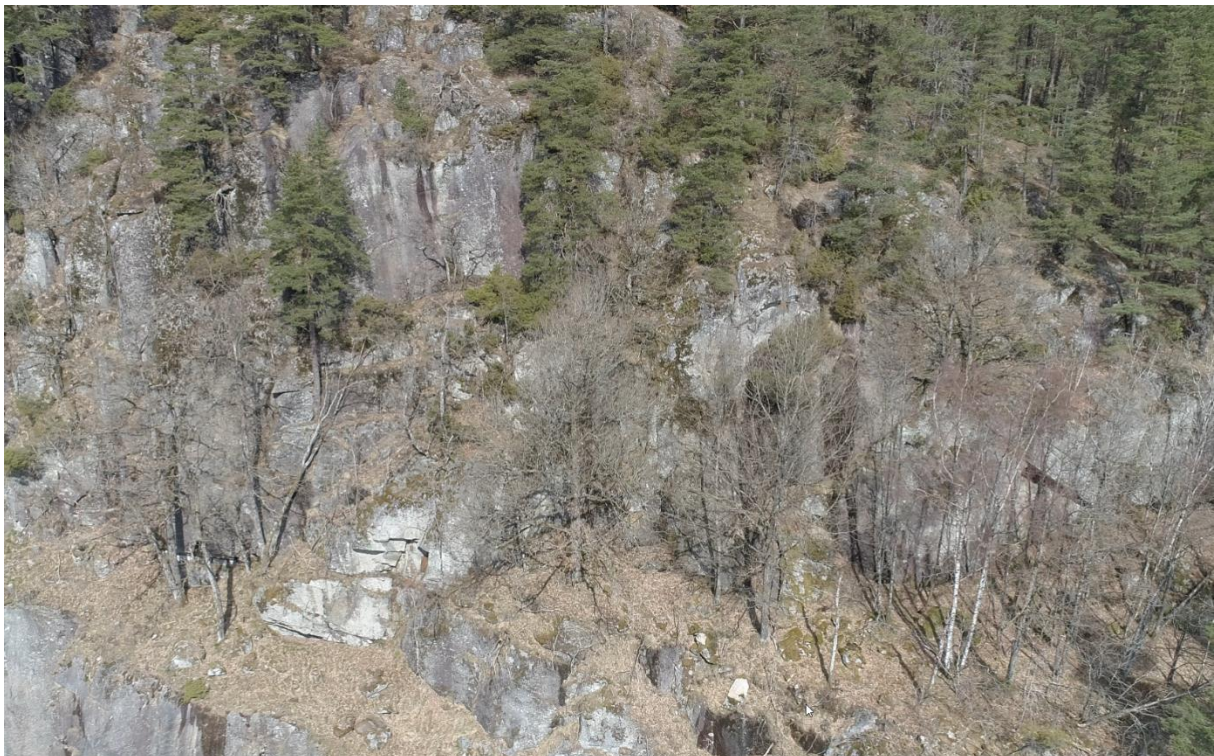
Figur 37: Fylkesveien legges inn i denne siden, og brukar etableres på eksisterende fylkesvei, i tillegg til ute på Skarpneset.

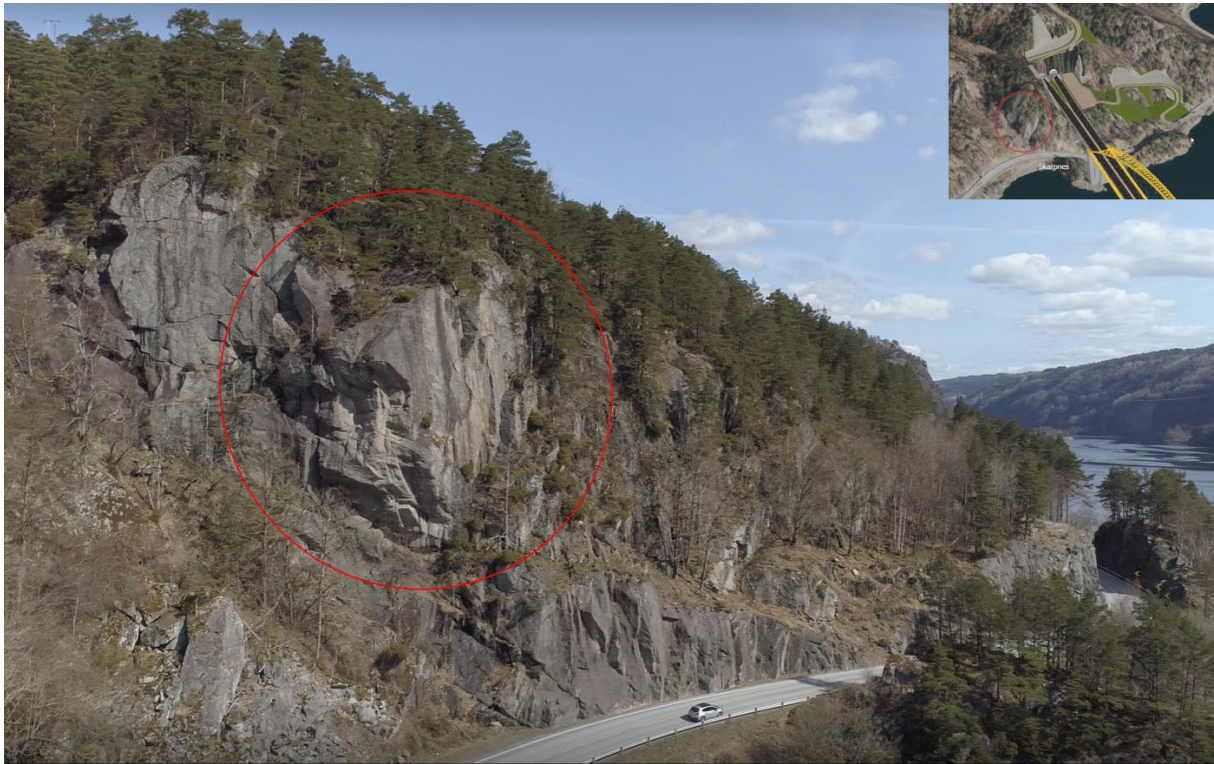
Figur 38: Parti vest for planlagt trasé.

Rett vest for Skarpneset og planlagt tunnelinnslag er det et større bergparti, ca. 30 m høyde, som kan være ustabil, se Figur 38 og 39. Det skal sprenges mye i området for etablering av tunnel og bro, og rystelser fra anleggsarbeidet kan framprovosere åpning av sprekker og nedfall. Dette kan skade eksisterende fylkesvei og/eller anleggsarbeidet under bygging. Bergpartiet er massivt med sprekker som går parallelt med skjæringen, samt sprekker som faller diagonalt, inn i bergsiden. Spekkesettene er utholdende over flere meter som gir et massivt berg. Dette kan gi potensiale for større partier som kan komme ned. Flere av partiene som synes avløste har imidlertid fot i underkant og står stabilt, eller sprekkesettene har ikke utgående i skråningen, som forhindrer utglidning. Det er ur nedenfor som tilsier at det er noe bevegelse i partiet. Det forventes at partiet må sikres for å opprettholde detaljstabilitet.

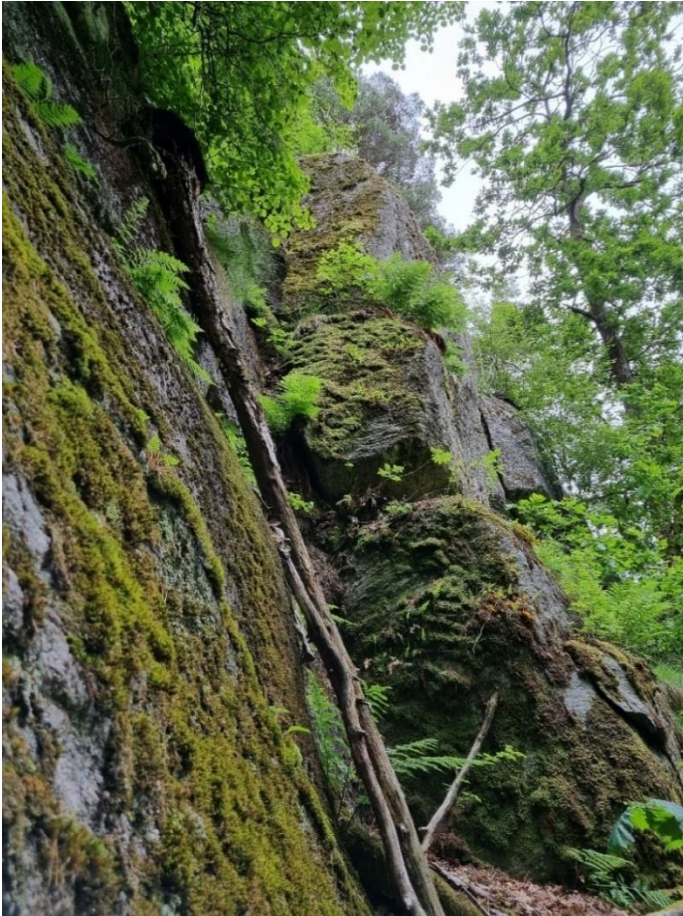
Figur 40: Bergblotning ovenfor påhugg, med steilt sprekkesett.

Steinsprang: Det er ingen tydelig ur nedenfor kollen der tunnelpåhugget skal etableres. Berget er svært massivt med lite oppsprekking. Det er ikke registrert løst berg som kan rase ned, men det er ett sprekkesett som ligger tilnærmet parallelt med påhuggsflaten, hvor det kan være avløste blokker som kan kreve sikring, se Figur 40. Det er ellers massivt berg i området.

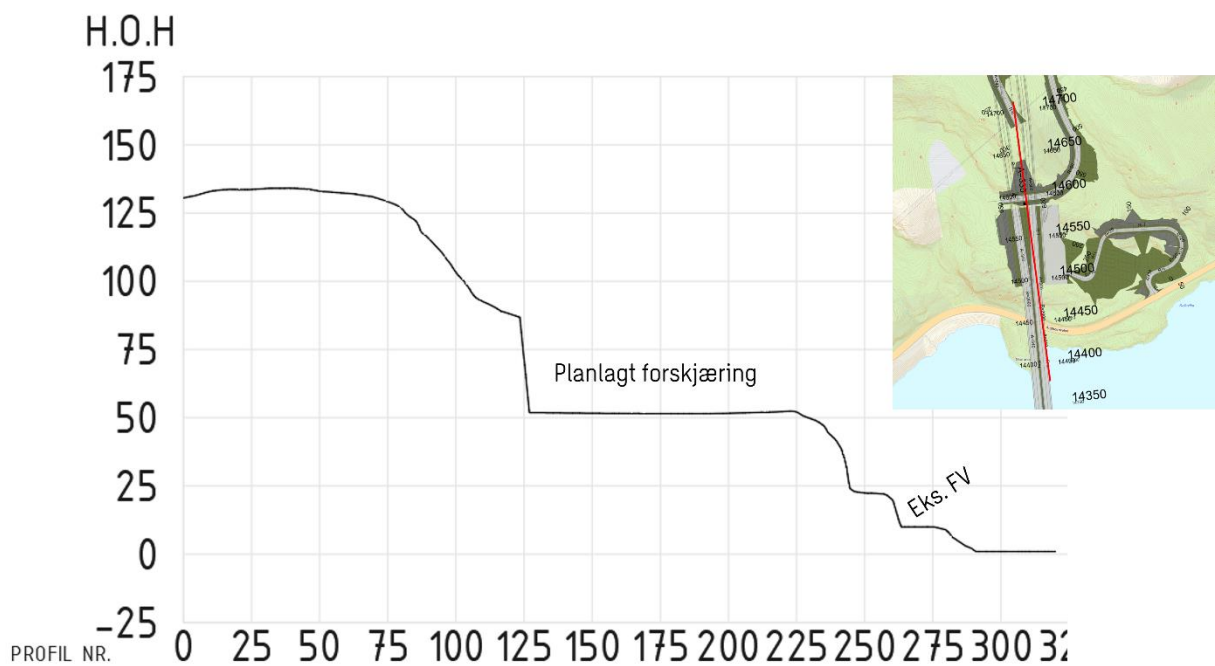
Figur 41: Snitt som viser plassering forskjæring og eksisterende fylkesvei.

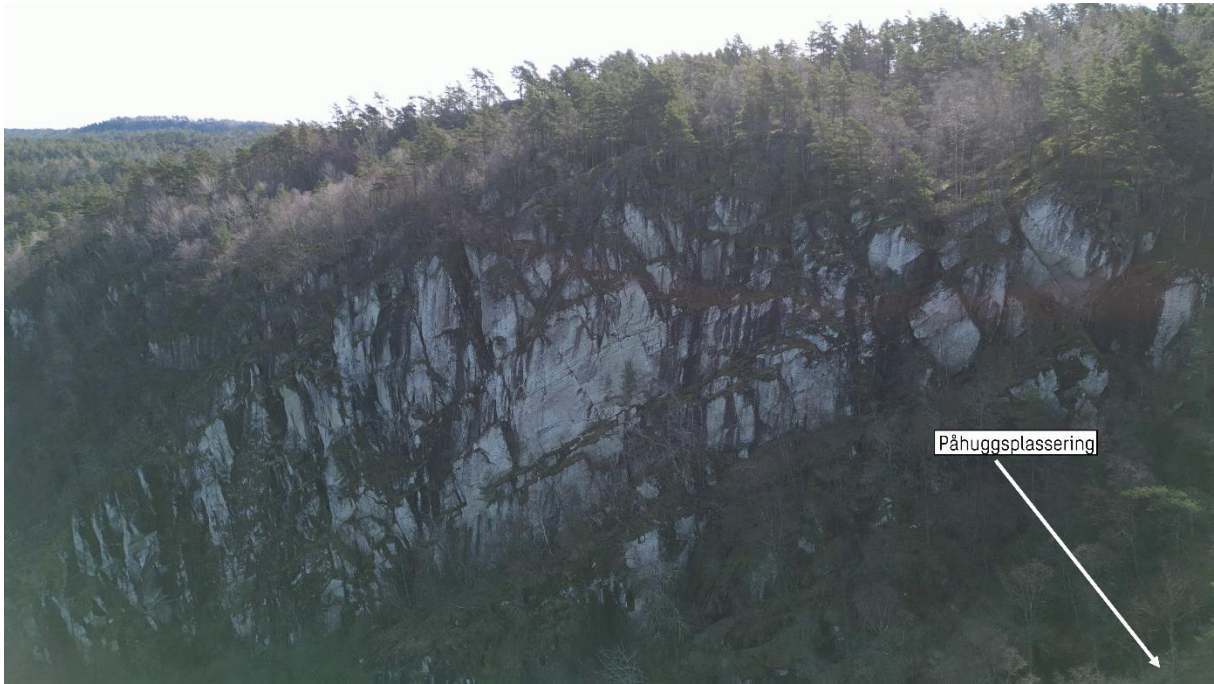
Figur 47: Steil bergside på oversiden av påhugget. Sett mot S.

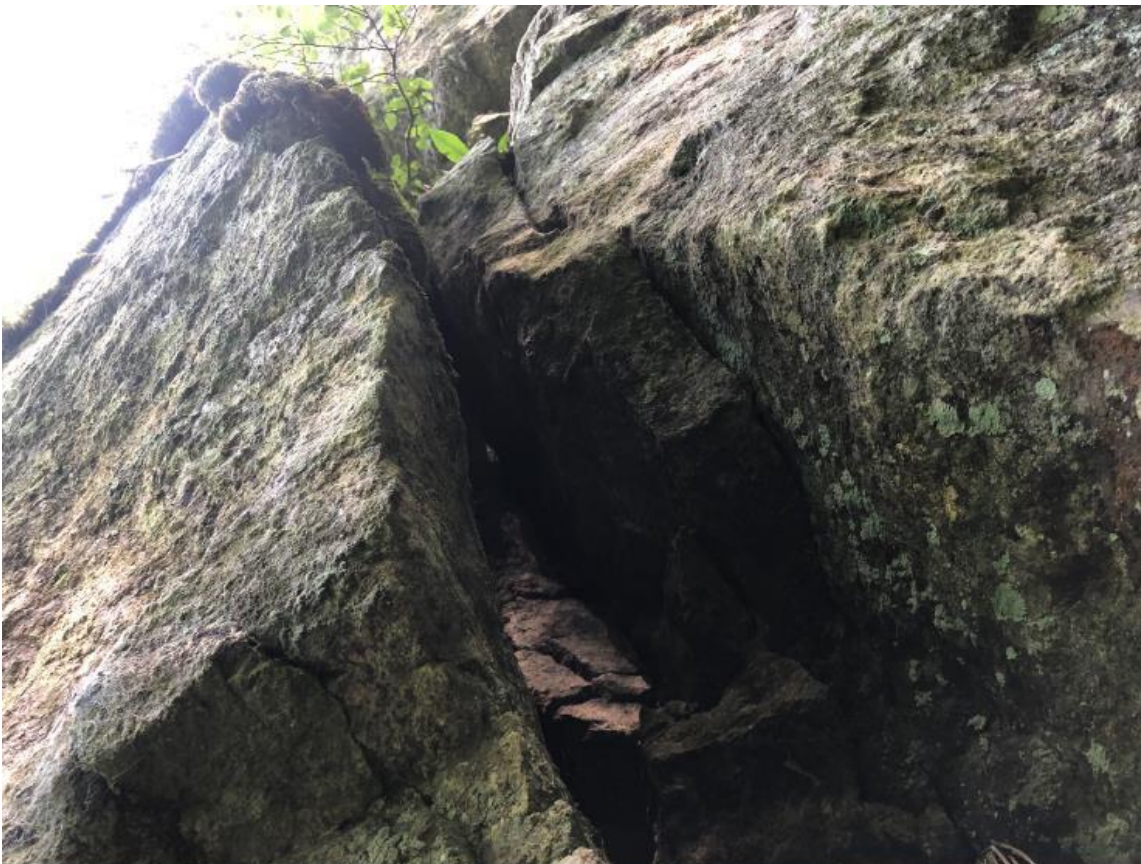
Figur 50: Bergblokk med åpen baksprekk over påhugget.

Det er og enkelte tilsynelatende avløste blokker med svært åpne baksprekker i nedkant av skråningen, ovenfor påhugget, se eksempel i Figur 50.

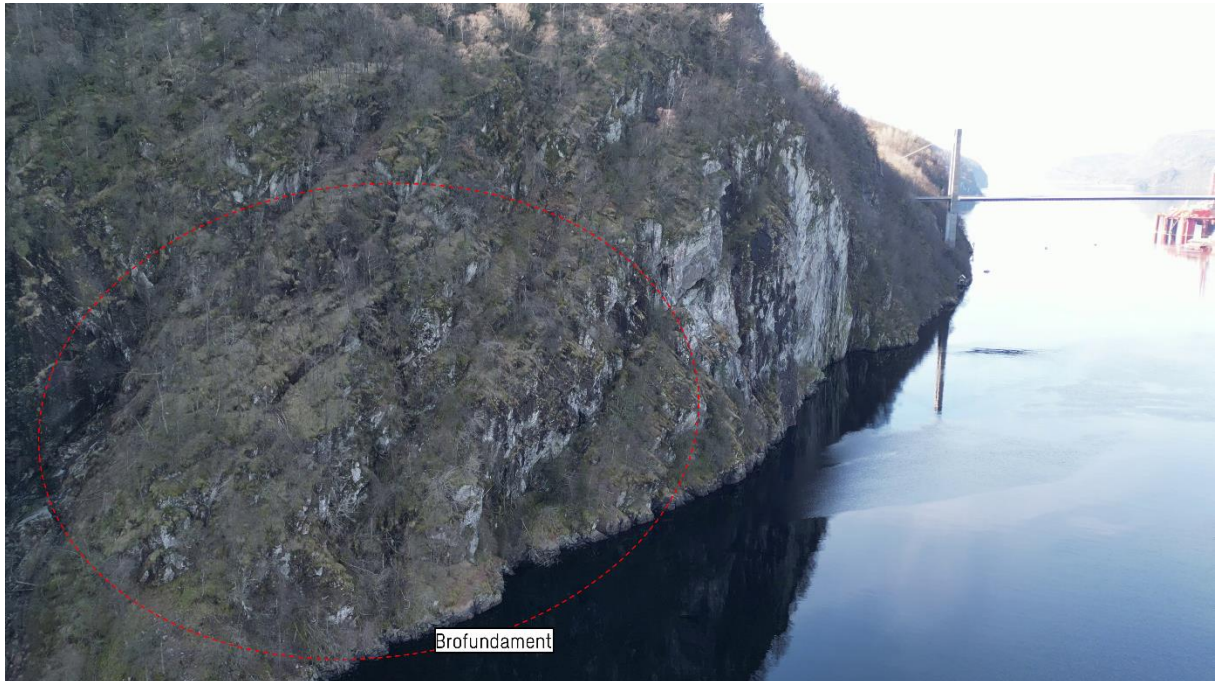
Figur 51: Brufundamentene skal etableres på høyre side av bekken, som ligger til venstre i bildet.

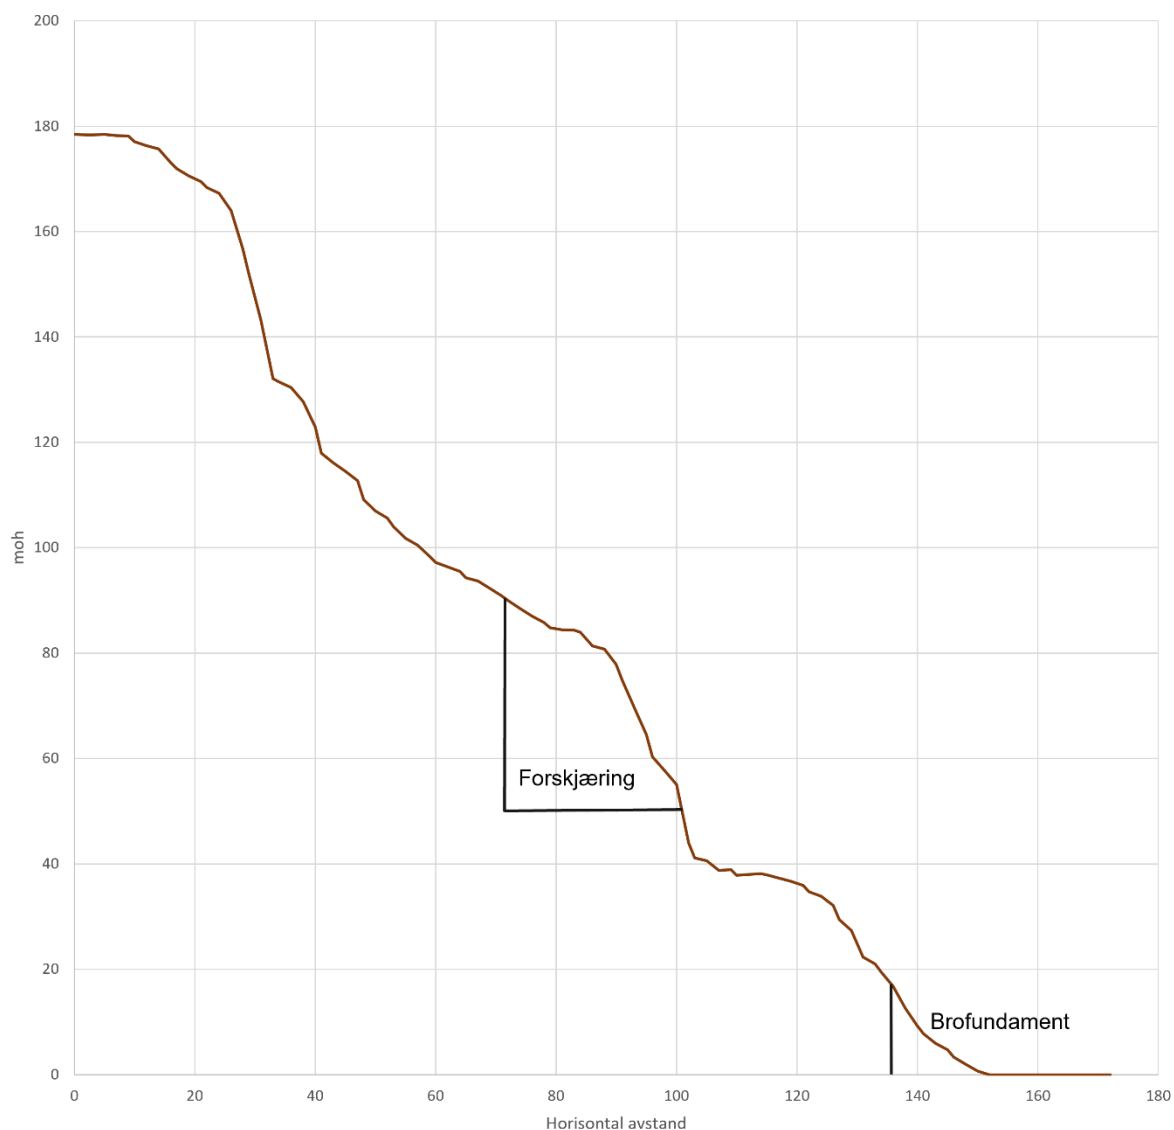
Figur 53: Snitt som viser plassering av tunnelinnslag og brofundament.

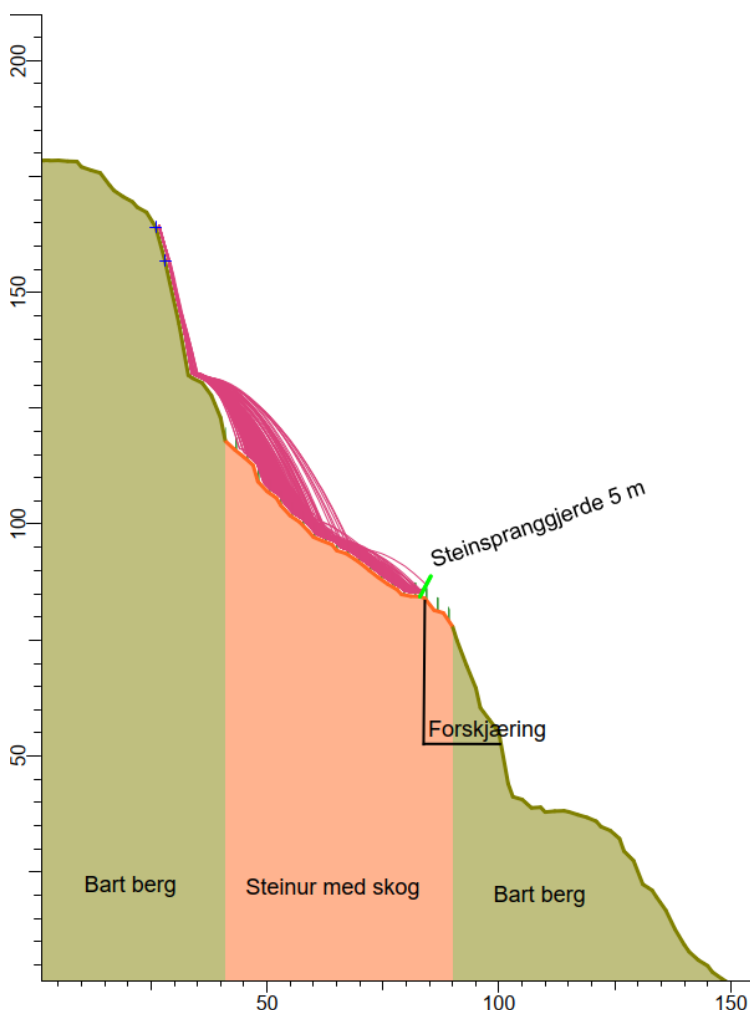
Figur 55: Analyse utført i RocFall2. Antatt 1 m³ store blokker og tre steinspranggjerder, vist i grønt. Plassering, høyde og energiklasse må detaljeres i senere fase. Se også Vedlegg 2 for detaljer.

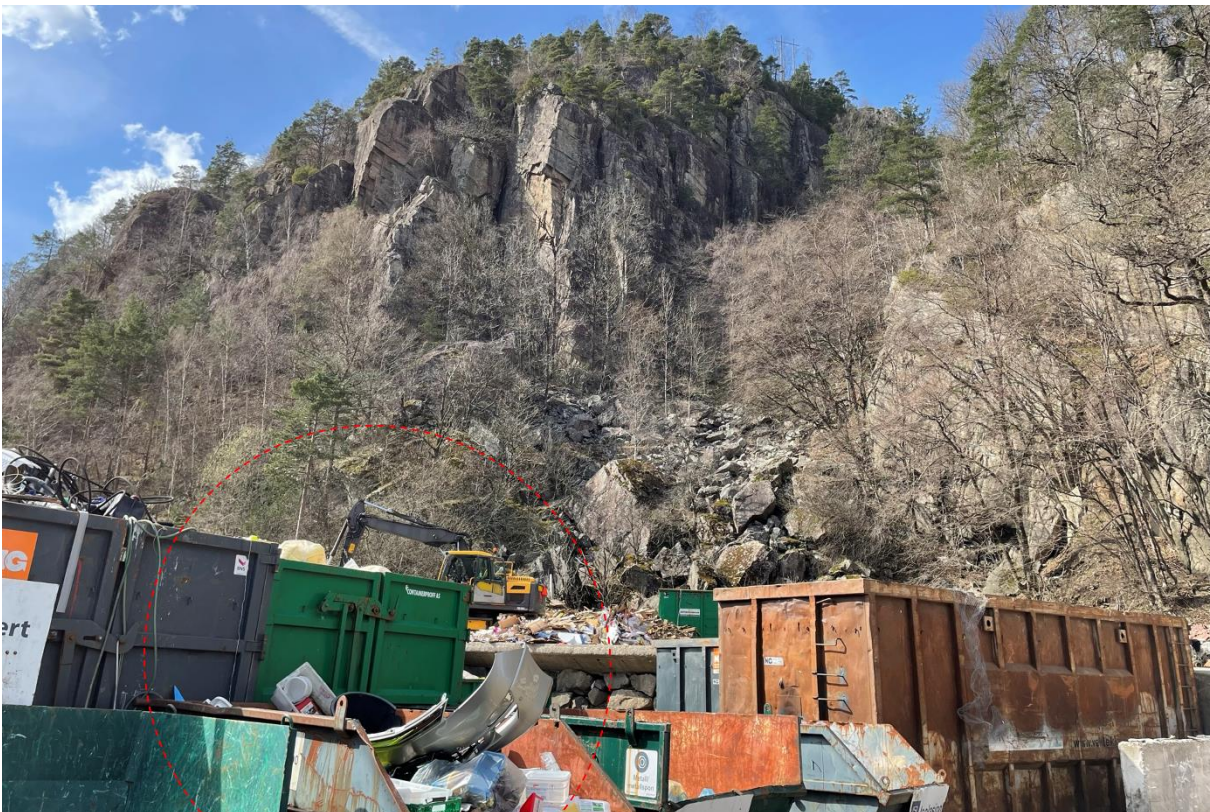
Figur 58: Påhuggsplassering i bergsiden, markert i rødt.

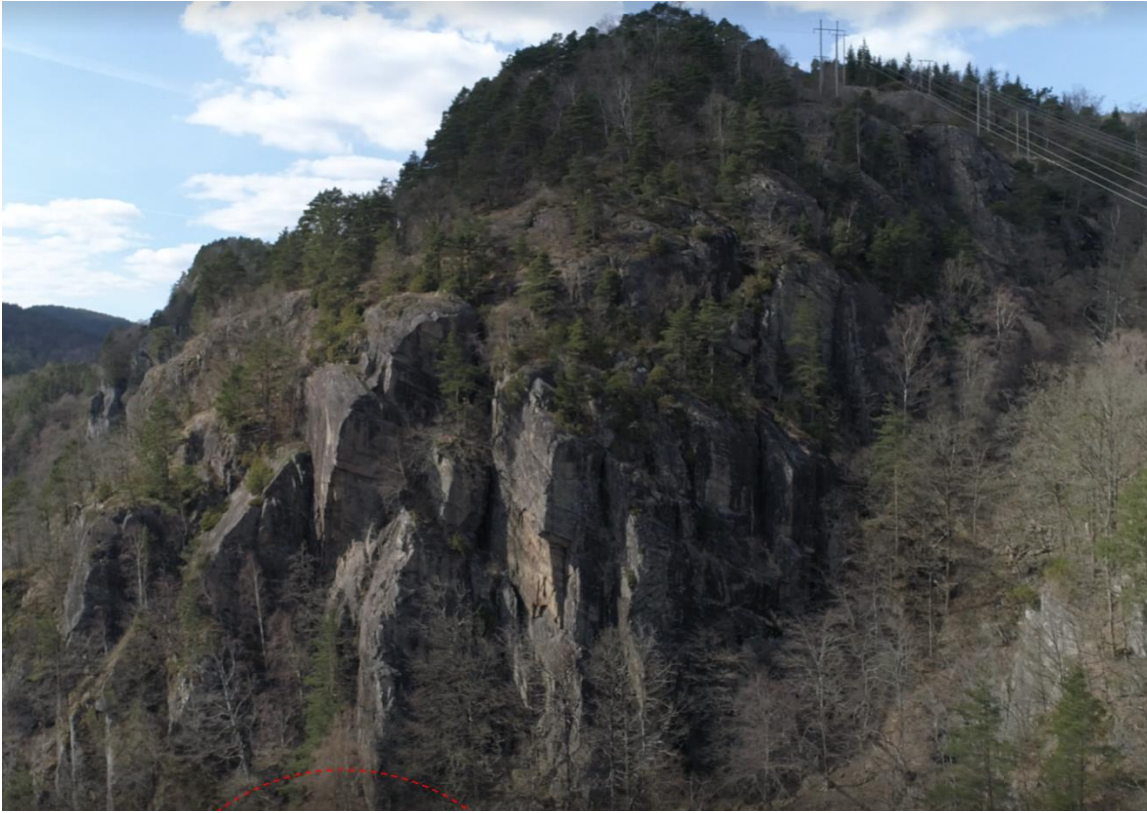
Figur 59: Påhugget legges i venstre flanke av søkket, omtrentlig plassering markert i rødt. Bilde tatt mot V.

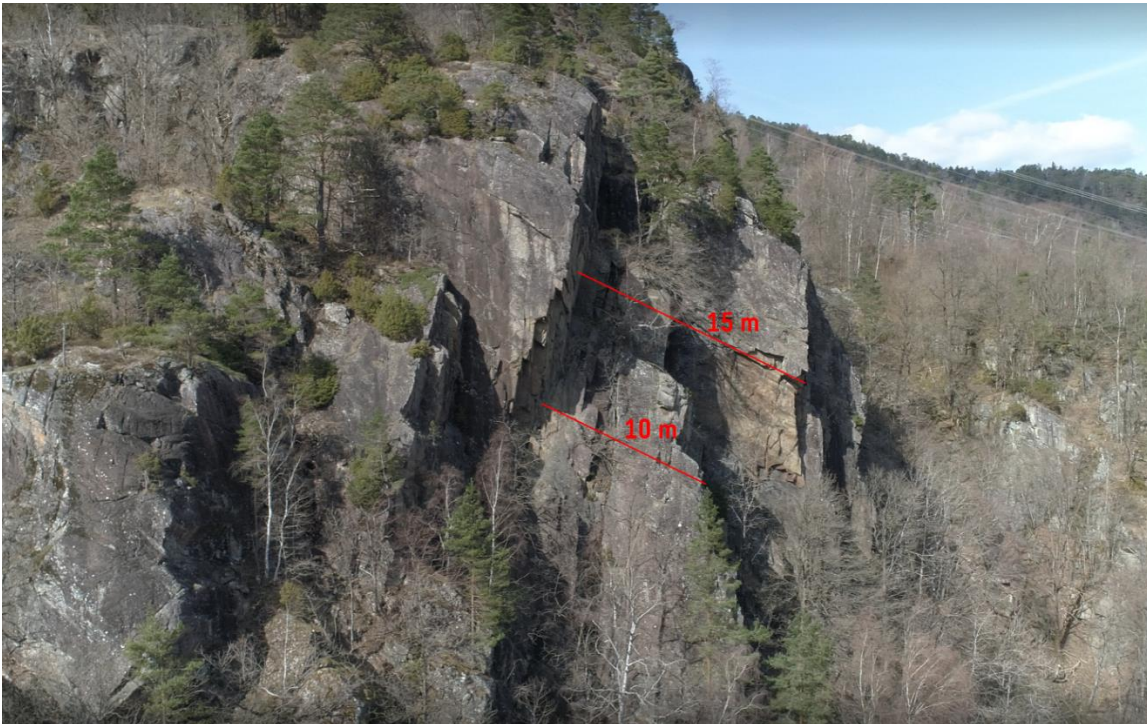
Figur 60: Bilde tatt mot N. Overside påhugg. Markert med omtrentlig størrelse på blokker, målt i kart.

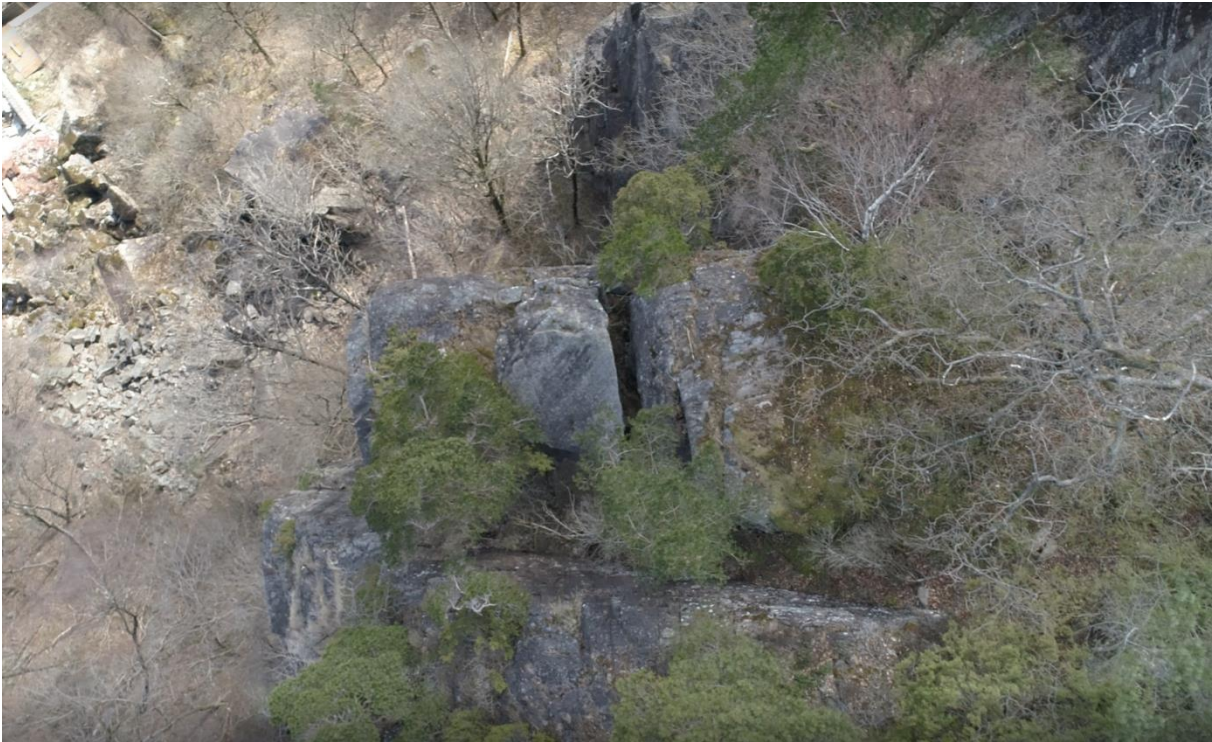
Figur 62: Overside påhugg, tatt vertikalt nedover. Viser avløste blokker.

Øverst i skrenten er det kubiske blokker som er anslått til 10-15 m store, se Figur 62. Flere av disse blokkene er helt avløste i bakkant, se eksempel i Figur 62. Blokkene avløses i bakkant av de to steile sprekkesettene, og hviler på foliasjonsplanet. Foliasjonen er observert å være bølgete, ru, med sammenvokste sprekker og gir således høy friksjonsvinkel, se Figur 65. Foliasjonsplanet har fallretning ca. 020, mot NNØ, og

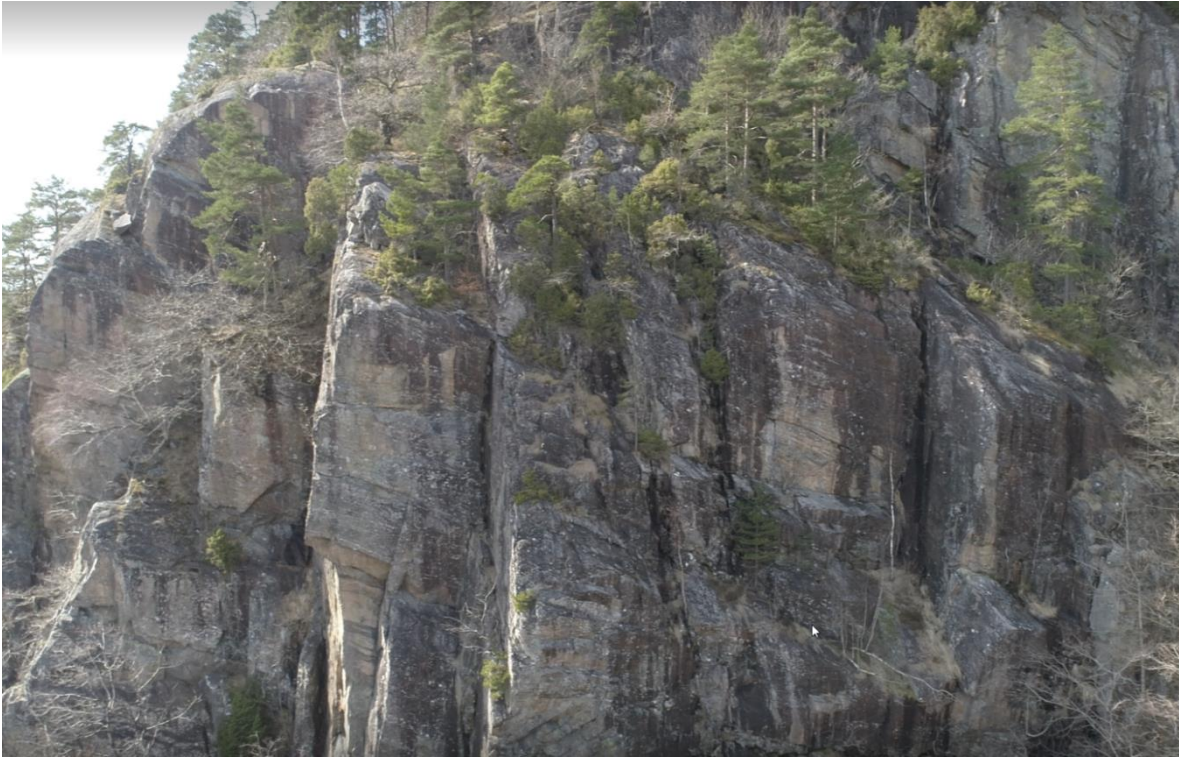
Figur 63: Bilde tatt mot SV. Viser vertikale sprekker med stor utholdenhet.

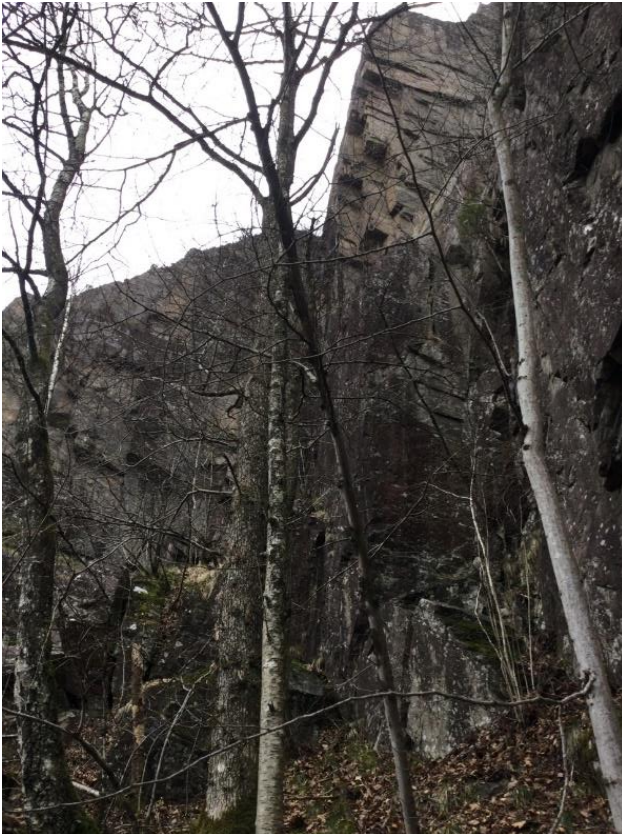
Figur 64: Tydelige sprekkeplan med overhengende blokker.

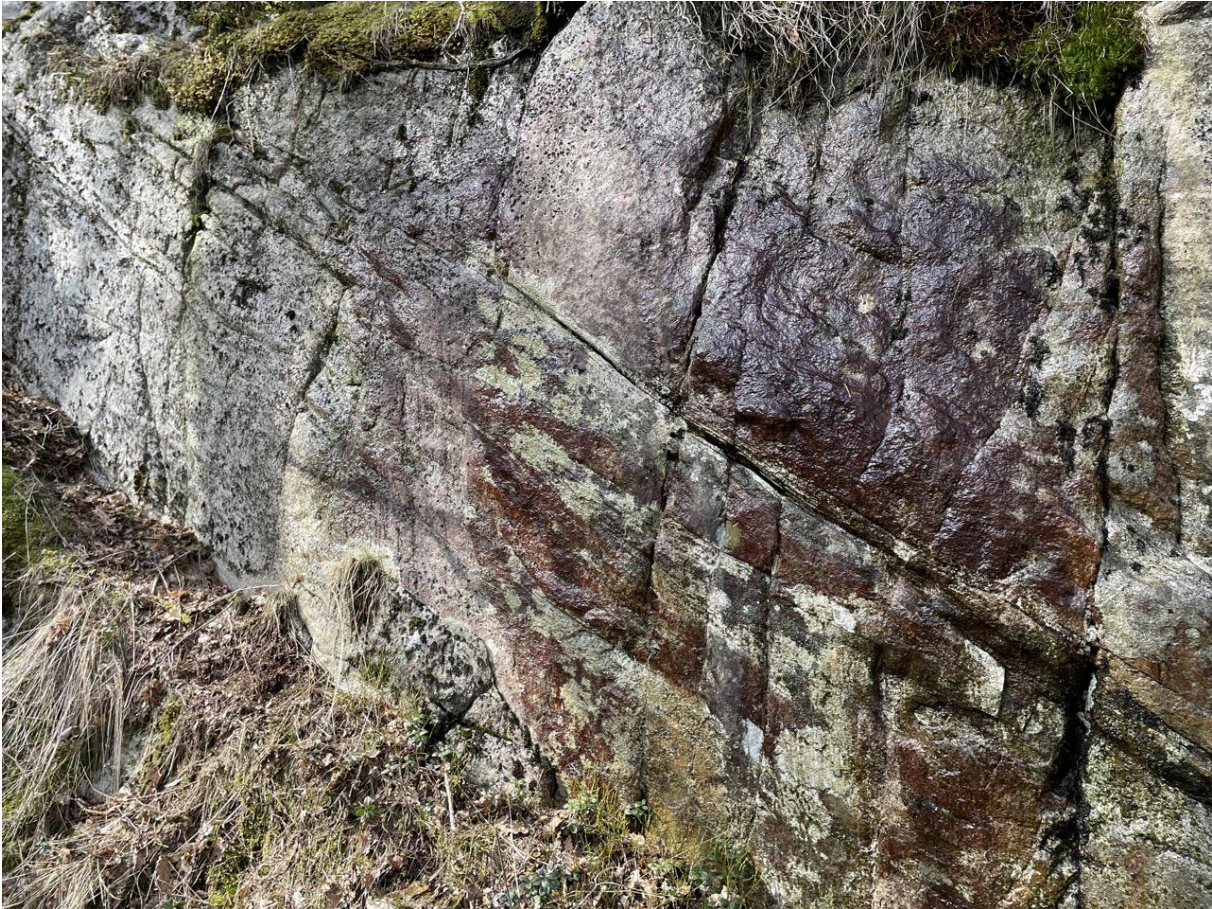
Figur 65: Foliasjonsplan, med sammenvokste sprekker og bølgete, ru plan.

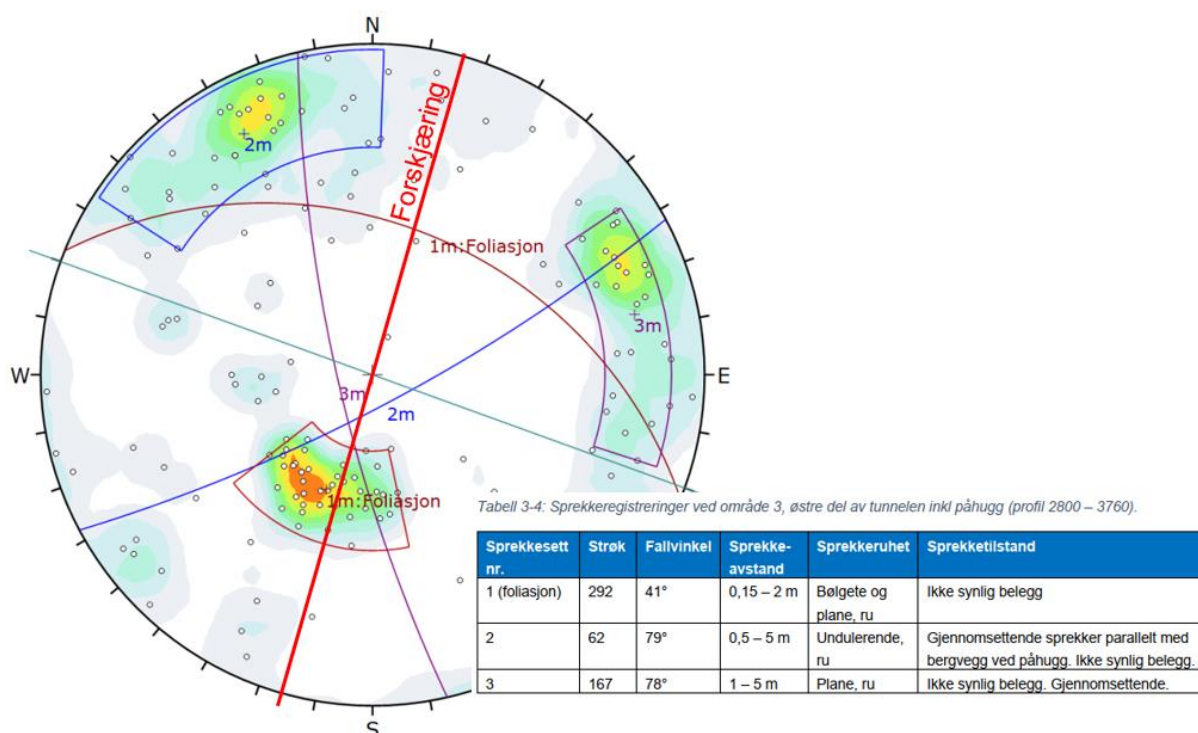
Figur 66: Konturplott som viser orientering på sprekker i området ved påhugget. Modifisert fra Fagrapport Øyetunnelen.

Det er registrert tre hovedsprekkesett, se konturplott i Figur 66. To av sprekkesettene er steile med fall 75-90°, og strøk ca. 60 og 170°. Sprekkesettene er svært utholdende med sprekkeavstand fra 1 til 15 m. Sprekkenes er delvis åpne, og danner blokkstrukturene og søylene som er tydelige i hele skrenten. Sprekkesett 3 følger foliasjonen, og har fall ca. 40-55° og strøk ca. 290°. Foliasjonsplanet er bølgete og undulerende med til dels sammenvokste sprekker.
