Fagrapport skred

Detaljregulering E39 Lyngdal vest - Kvinesdal

NV Dokumentnummer: NV42E39LK-GEO-RAP-0006

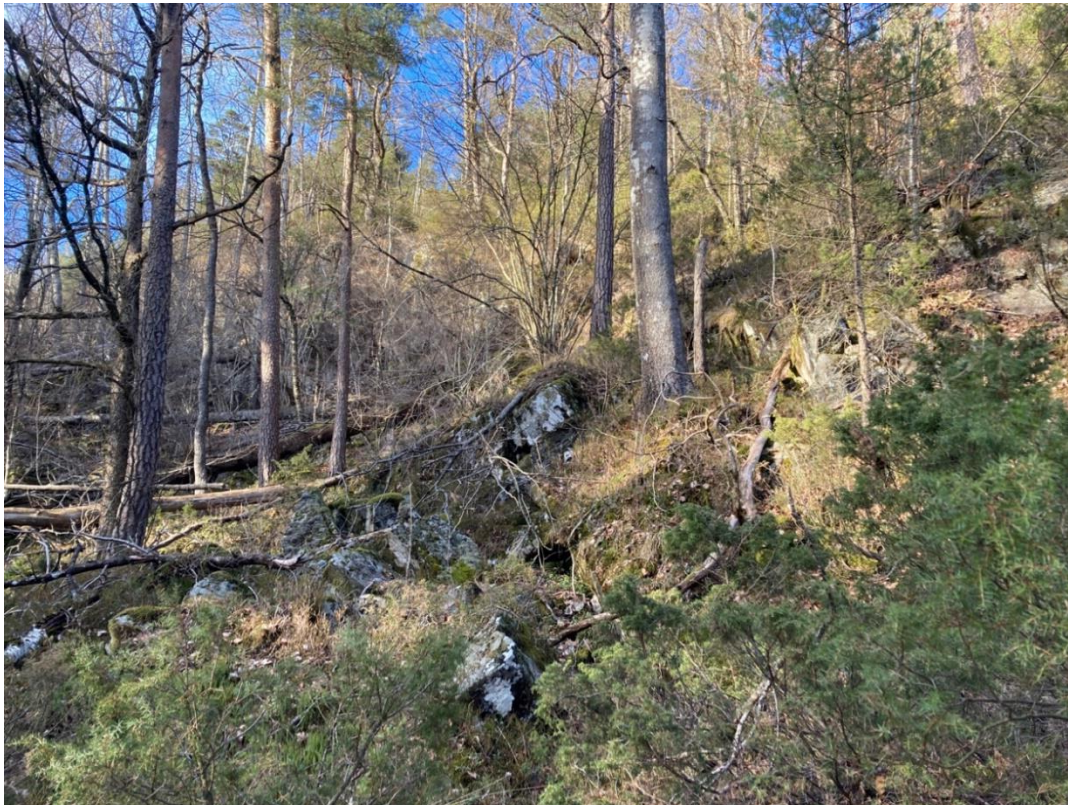
Figur 72: Bilde tatt rett Ø for tunnelpåhugget til Espedalstunnelen.

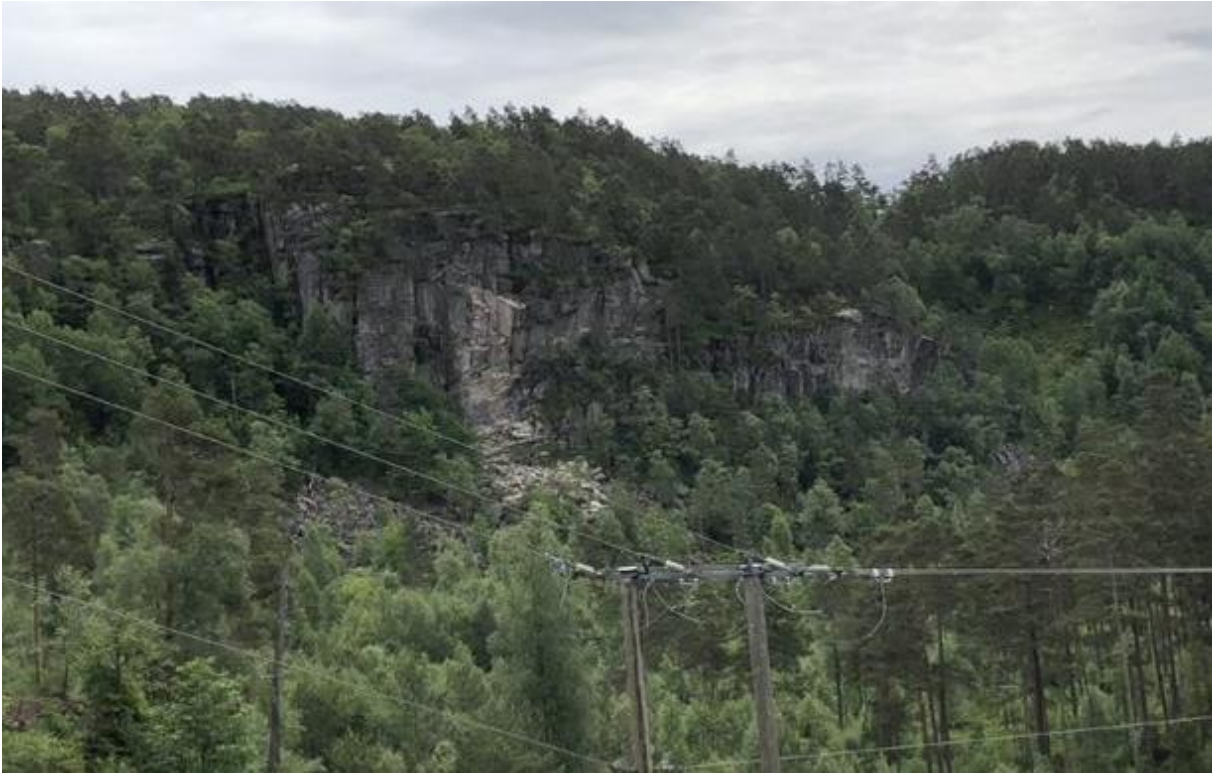
Figur 73: Steil bergside langsmed planlagt kryss på Oppofte. Det er synlig et ferskt mindre steinskred fra siden. Det ligger ur langsmed hele siden.

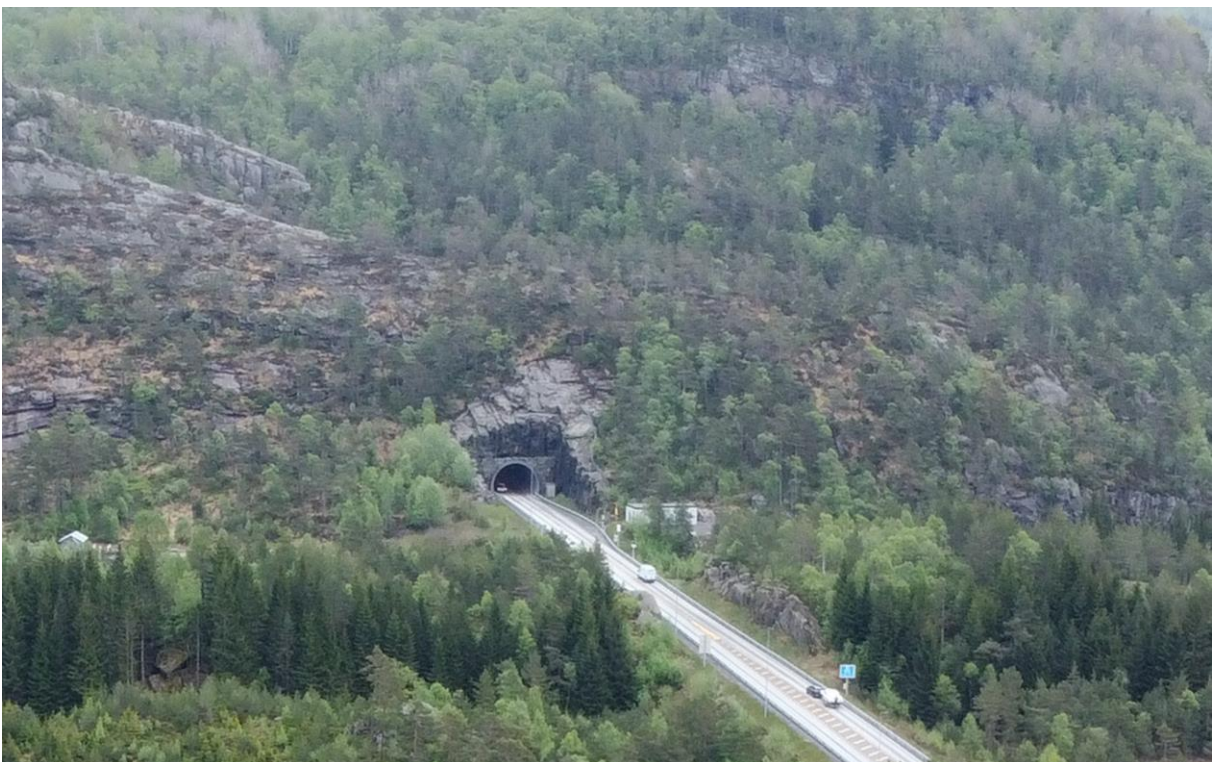
Figur 76: Vatlandstunnelen påhugg vest. Nytt løp legges til høyre for eksisterende løp.

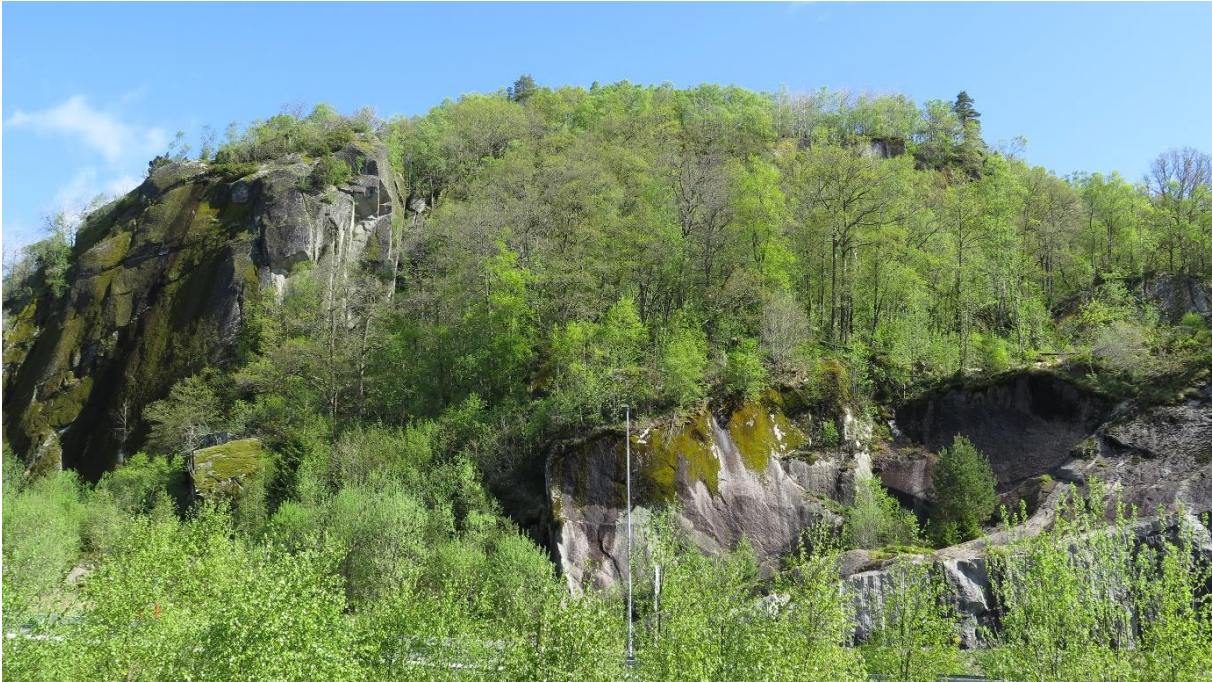
Figur 85: Bergskrent med tynt løsmassedekke på nordsiden av eksisterende vei. Terrassert terreng, med mellomliggende vegetasjon. Bilde tatt mot N.

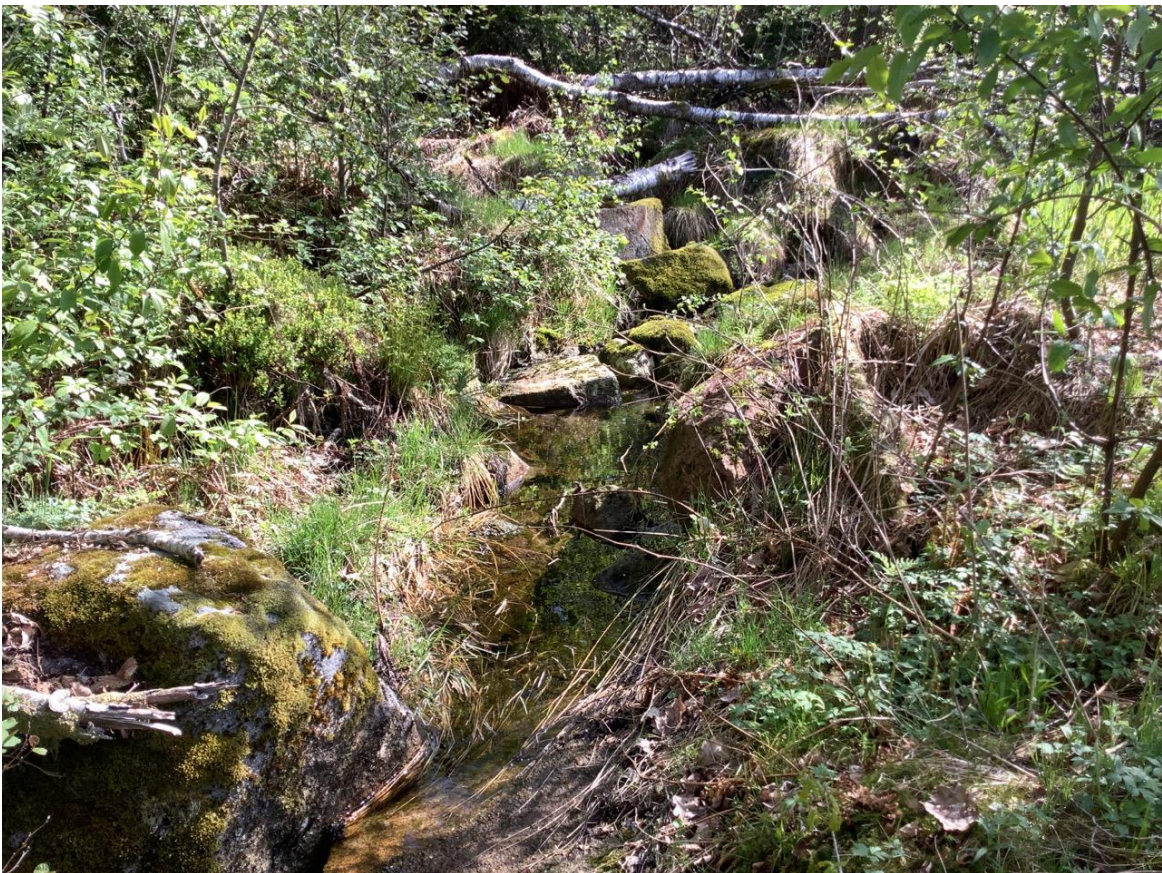
Figur 86: Bekk ca. 300 m SØ for eksisterende påhugg, nordsiden av veien.

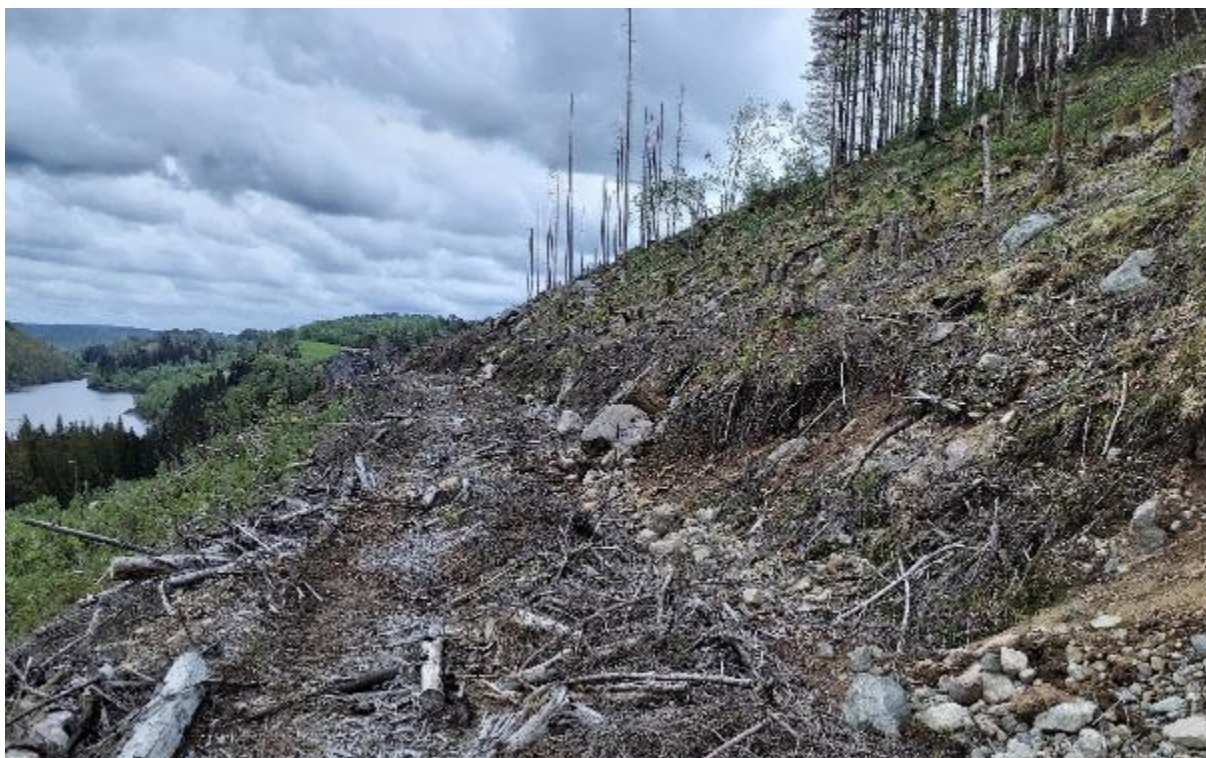
Figur 91: Skråning med morenemasser der veitraséen er planlagt. Bildet er tatt mot øst ved profil 4170.
