Detaljregulering E18 Kragerø – Bamble: Fagrapport myr

Prosjekt nr.:	01227421
Oppdragsgiver:	Nye Veier AS
Dokumentnummer:	NV40E18KB-YML-RAP-0008

Fagrappport myr inngår som en del av grunnlaget for detaljregulering av E18 Kragerø – Bamble.

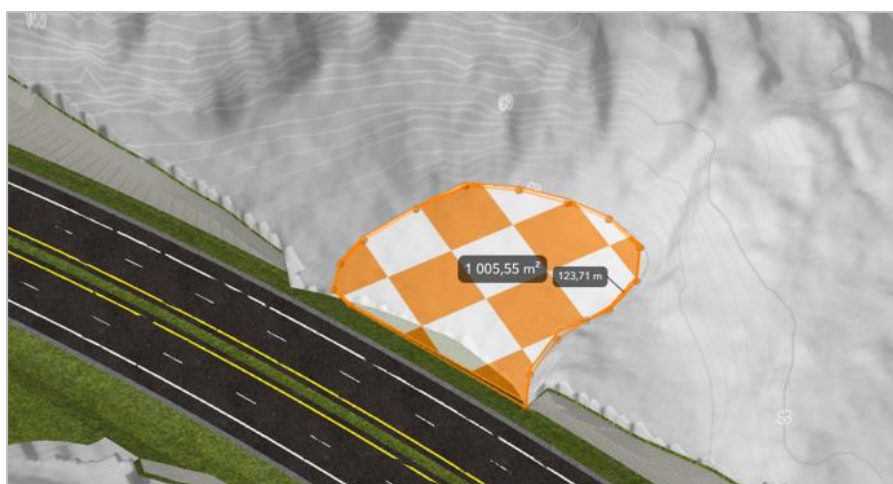
Figur 7-3: Myr 39 med skissert potensiale for nykonstruert myr med areal 1,0 daa og høyde 3,1 m. (Kilde: Sweco)

Myr 39 er et fuktområde som sannsynligvis mer framstår som et fuktig, tresatt drag enn som myr. Hele myra ligger innenfor anleggsbeltet og blir påvirket av veifylling og masselager. Det er tidligere vurdert at når fremtidig E18 bygges, vil det bli et traue nord for veien som er egnet for overskuddsmasser av torv. Myra er liten i areal, men det vurderes som aktuelt å benytte dette til torvdeponi.
